Travaux de restauration à Baalbek en 1933 à 1934

Pierre Coupel

Coupel Pierre. Travaux de restauration à Baalbek en 1933 à 1934. In: Syria. Tome 17 fascicule 4, 1936. pp. 321-334;

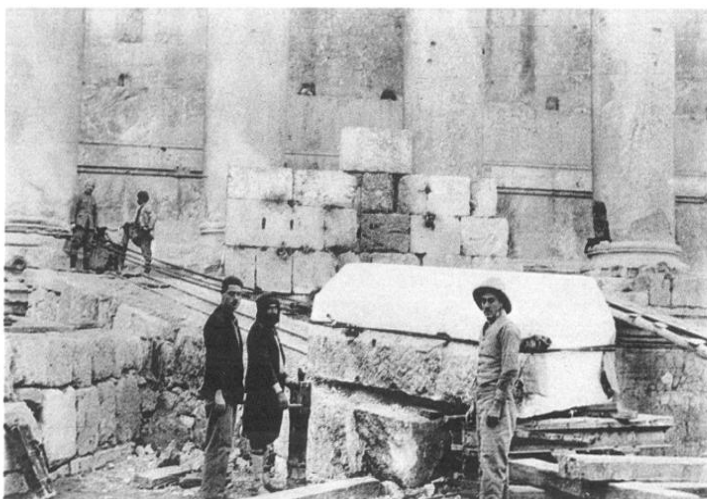
2. Montée d'un bloc pour la restitution du pilier.

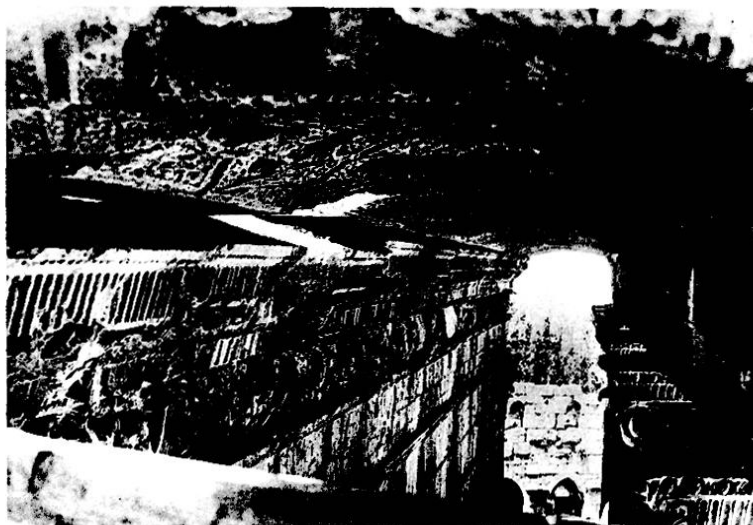
3. Équilibre dangereux des plafonds du péristyle.

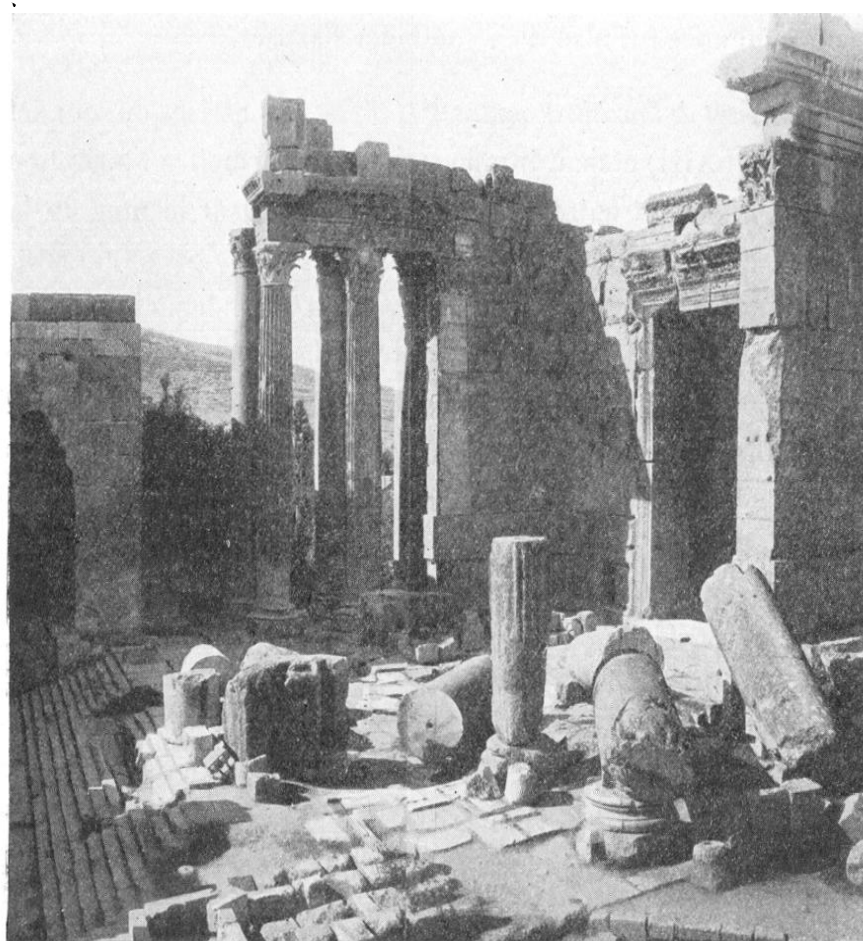
Ces travaux (fig. 9 et pl. LVI, C), au cours desquels nous eûmes à déplacer plusieurs éléments très pesants du plafond du péristyle et de l'entablement, et à remettre en équilibre des colonnes de 90 à 100 tonnes, furent les plus considé-

FIG. 9. — Le pronaos du temple de Bacchus restauré (montage de deux photographies).

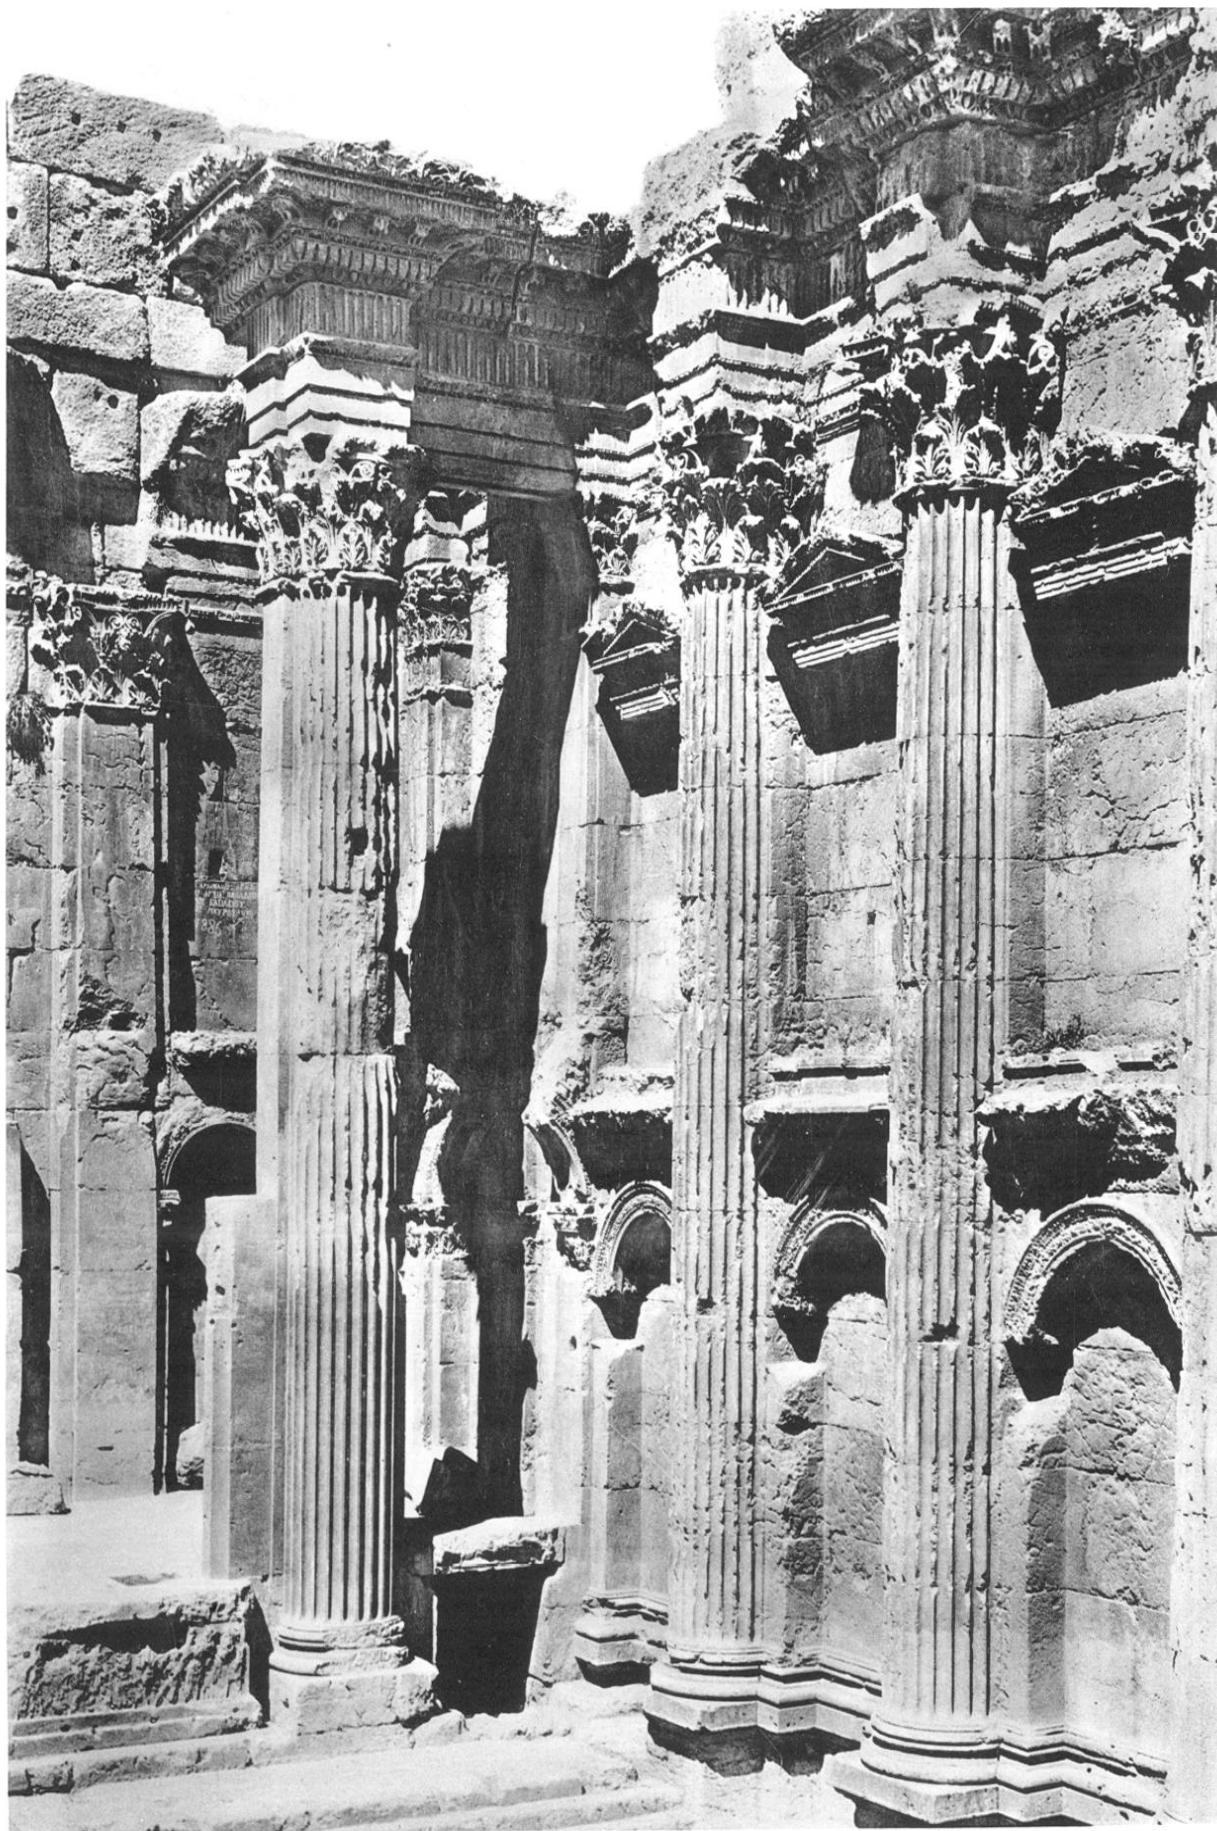
Le pilier Nord du thalamos restitué dans le temple de Bacchus.

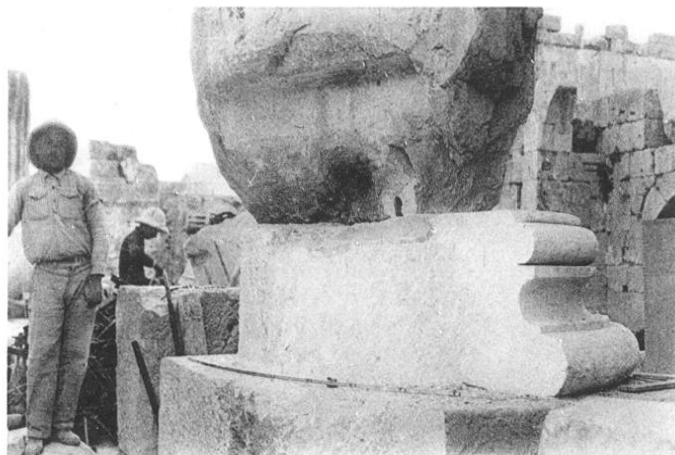
1. Préparation de la base 2'.

Des reprises diverses furent exécutées en ciment armé, notamment entre le chapiteau de la colonne 2' et la corniche C'_1 ; des agrafes et des tirants furent scellés en divers endroits de la construction ; les bases des colonnes 2 et 2' furent, partie par partie, presque totalement refaites (pl. LXII, 2) ; et

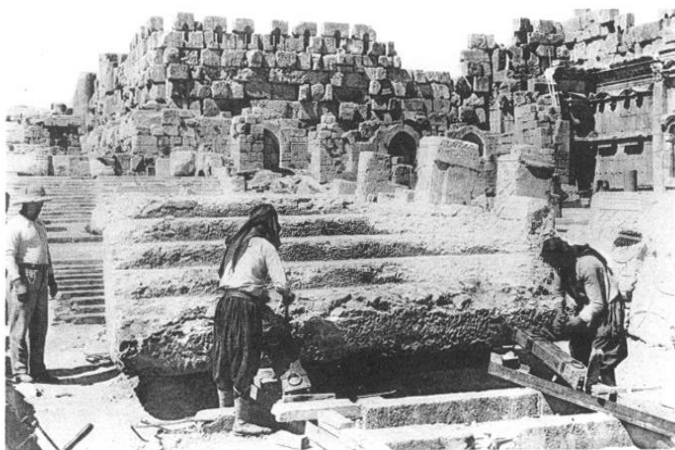
3. Déplacement d'un bloc d'escalier du temple de Jupiter.

avait été laissé en place, constitué par des blocs de l'escalier du temple de Jupiter. Il s'agissait de remettre ceux-ci à leur emplacement primitif. La distance qu'il fallait faire parcourir à chacun d'eux était de 55 mètres : je me borne à signaler le procédé pratique et rapide qu'imagina pour cela notre maître appareilleur, M. Quétard. Après avoir posé des poutrelles métalliques de 22 cm. à plat sur le sol, des poutrelles de plus petite dimension (18 cm.) furent placées sous les blocs et dans le même sens, de façon que les secondes vinssent s'emboîter entre les premières. Des billes de fonte, placées entre les âmes de ces poutrelles, permirent alors de déplacer rapidement les blocs à l'aide de deux crics de petite puissance (pl. LXII, 3).
